UNIVERSIDADE FEDERAL DE SANTA MARIA

AVALIAÇÃO TÁTIL E VISUAL DE SUBSOLO PARA FINS DE FUNDAÇÕES DE PONTE

Contratante: Prefeitura Municipal de São Vicente do Sul

Local: Ponte do Passo do França, sobre o Rio Jaguari (29°38'09" S / 54°49'17" O), na divisa entre os municípios de São Vicente do Sul e São Francisco de Assis, Rio Grande do Sul.

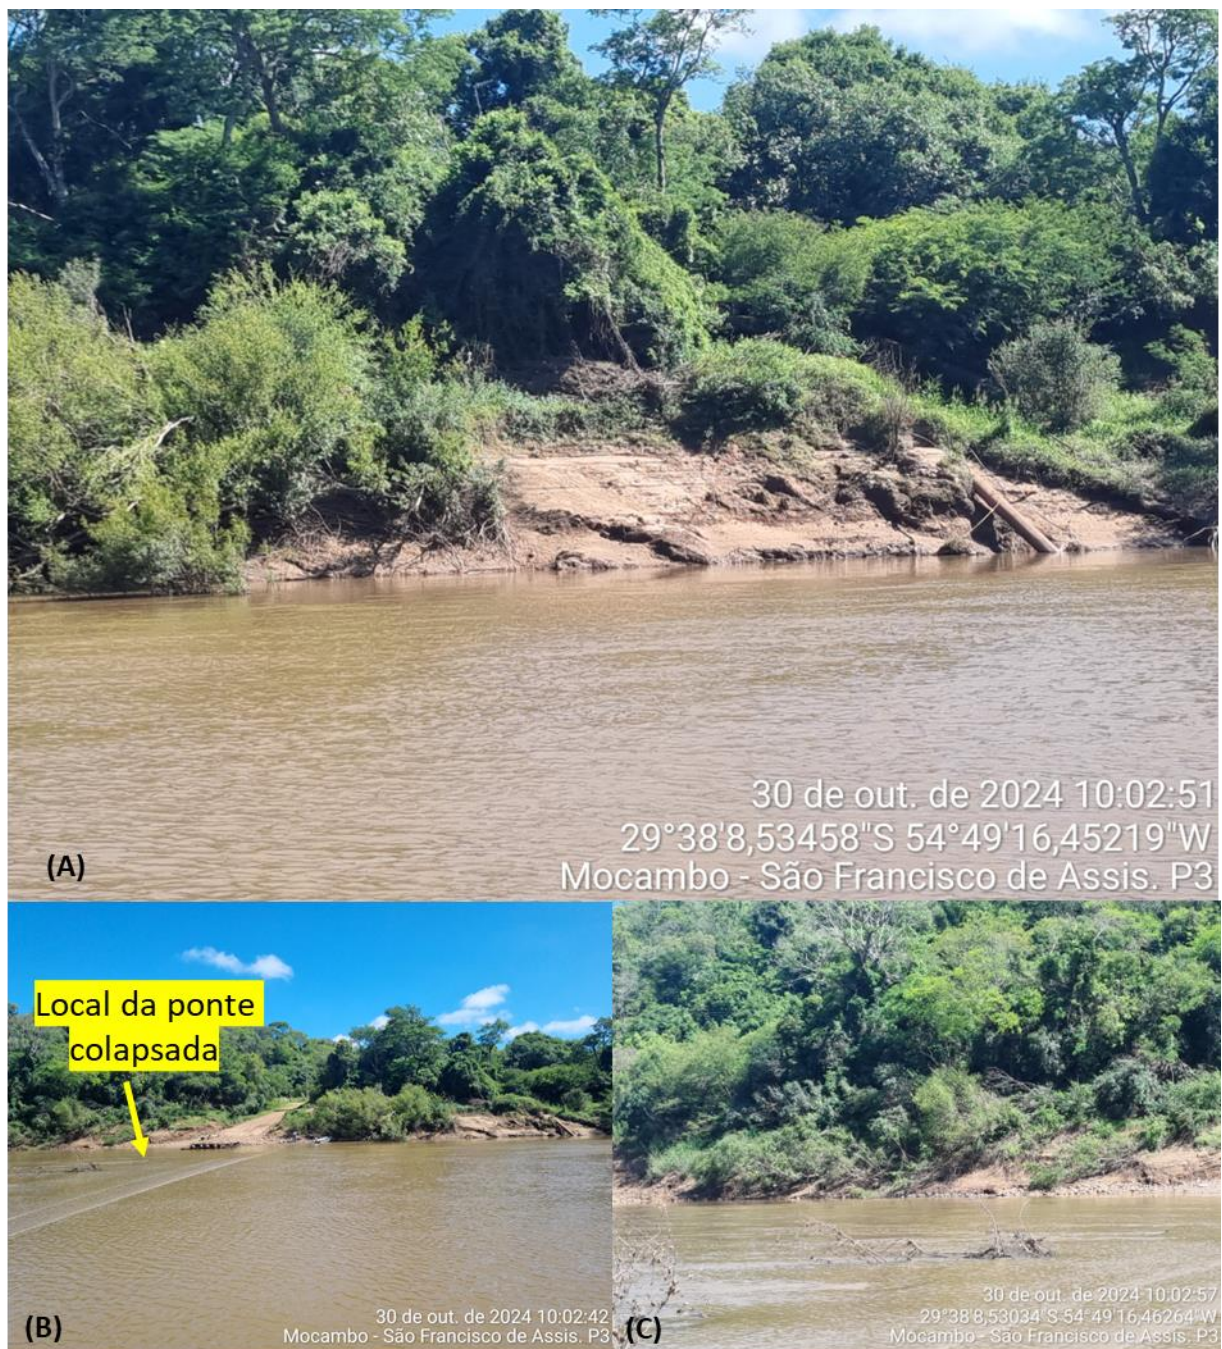
A Figura 3 mostra a localização da ponte colapsada, podendo ser identificado os solos que compõem os taludes de ambas as margens. Estes solos de característica arenosa e hidromórficos estão associados, principalmente, as

várzeas dos grandes rios que marcam as divisas do município, como o rio Jaguari e o rio Ibicuí. Junto aos rios formam-se os Gleissolos e sobre a várzea os Planossolos.

Figura 3 – Localização da ponte colapsada e margens dos taludes.

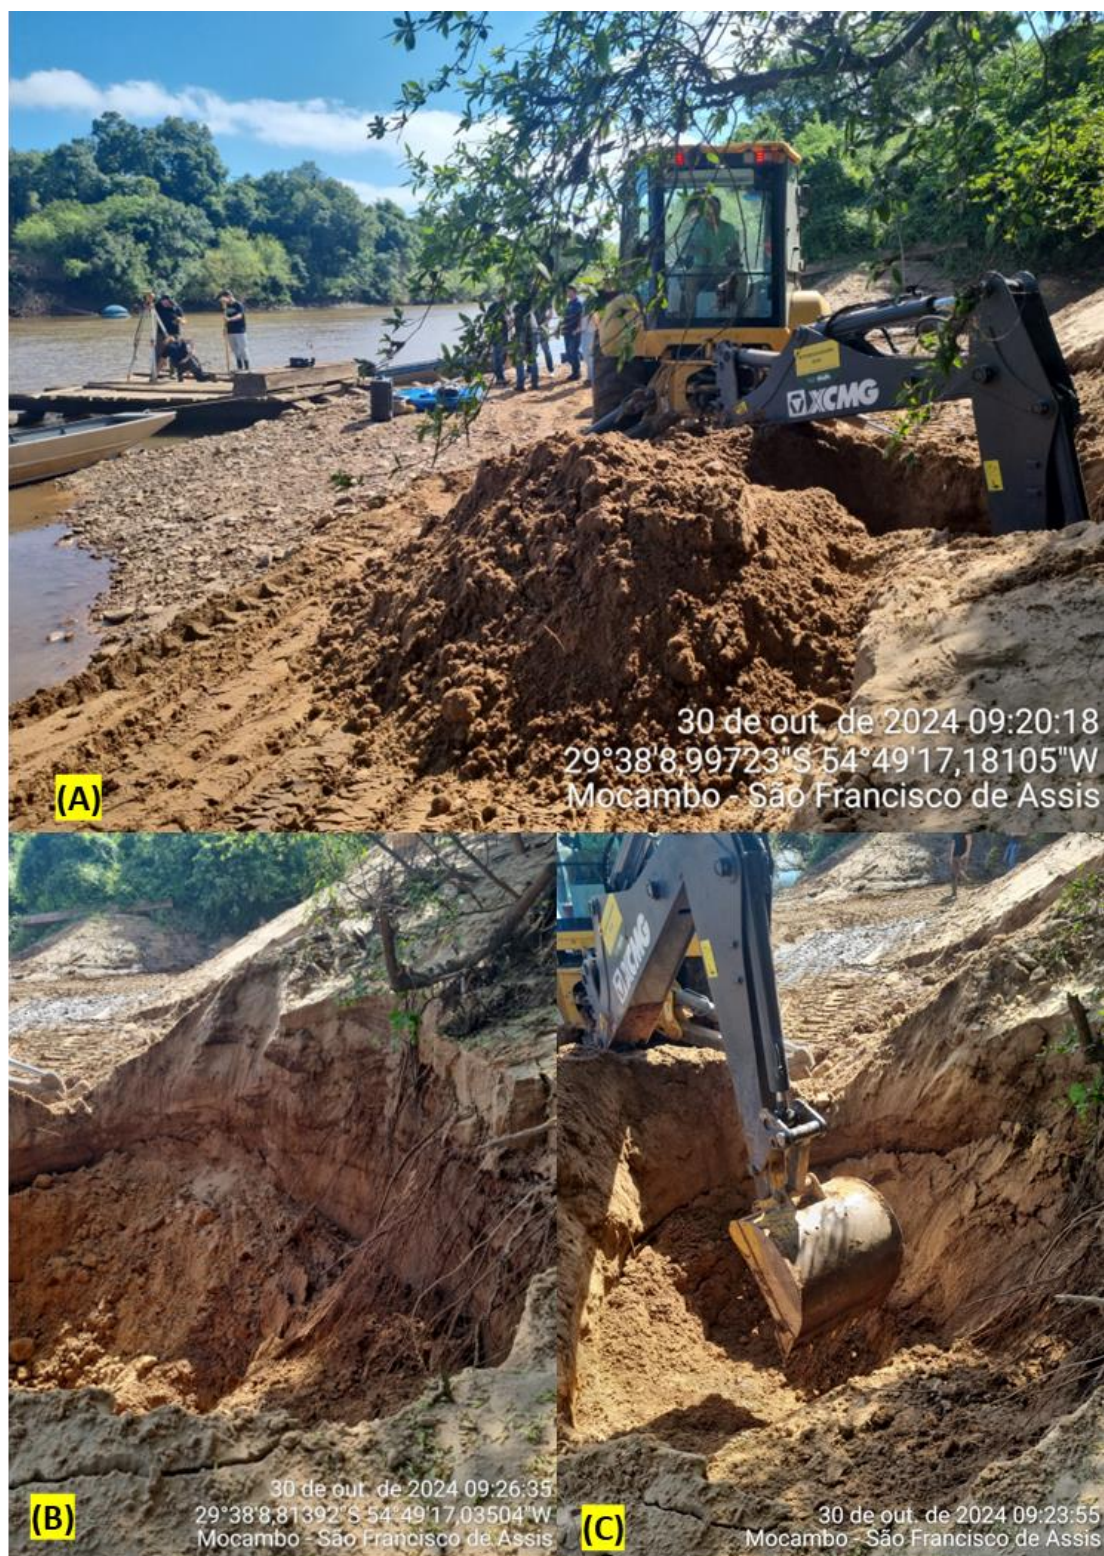
Na Figura 4, é possível visualizar a abertura do 1º poço de inspeção com auxílio de retroescavadeira hidráulica. A primeira escavação foi realizada em cota próxima a cota atual do rio, no dia da inspeção. Contudo, devido a natureza do solo local ser arenosa e não coesiva e o nível de água estar próximo a cota da

boca do furo da escavação, a mesma teve desabamento das paredes laterais, não sendo possível realizar a escavação até a capacidade máxima do comprimento do braço hidráulico da escavadeira.

Figura 4 – Poço de inspeção 01, em cota próxima a cota de implantação das fundações da futura ponte.

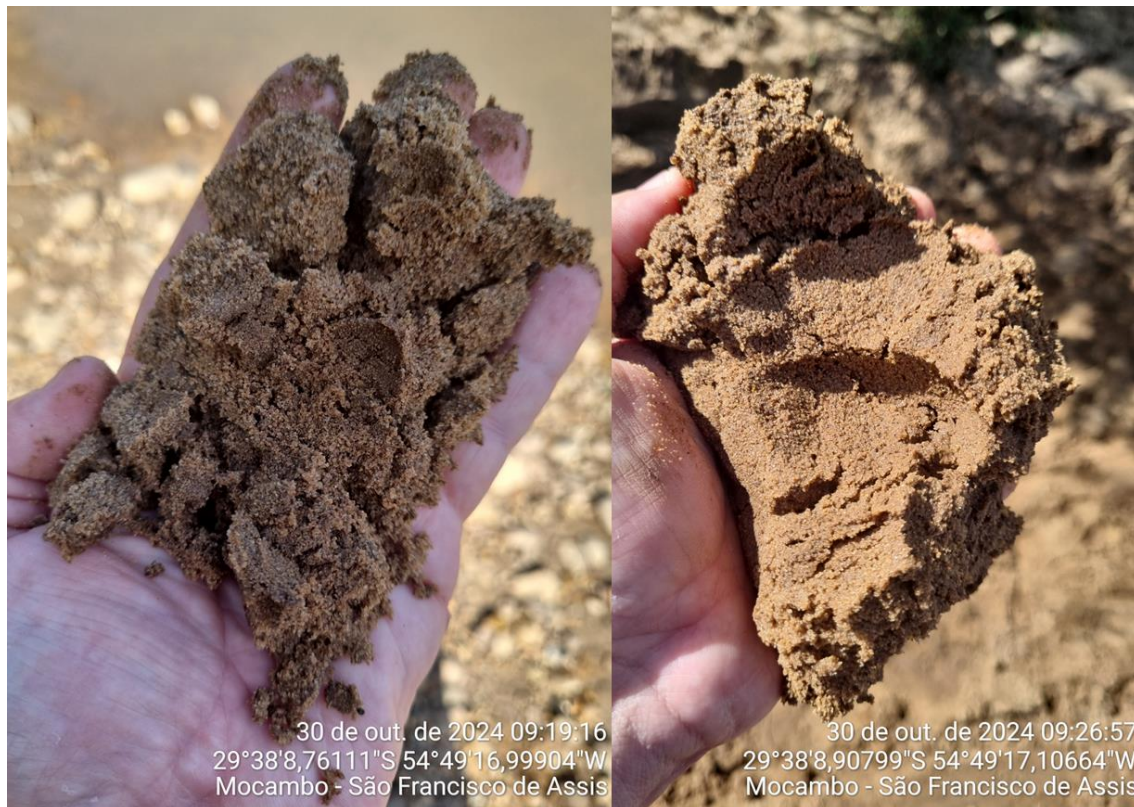
Neste primeiro poço de inspeção, a profundidade máxima escavada foi próxima a 2,00 m, considerando como zero a cota da boca do furo. Conforme mostrado na Figura 5, o solo prospectado é composto por uma areia grossa a média, de coloração amarela escura/marrom clara. A camada deste solo fluvial é homogênea, não sendo encontrado veios ou lentes de outros materiais.

Figura 5 – Ponte local, sendo parcialmente reforçada para permitir tráfego local de veículos leves e localização do poço de inspeção em solo.

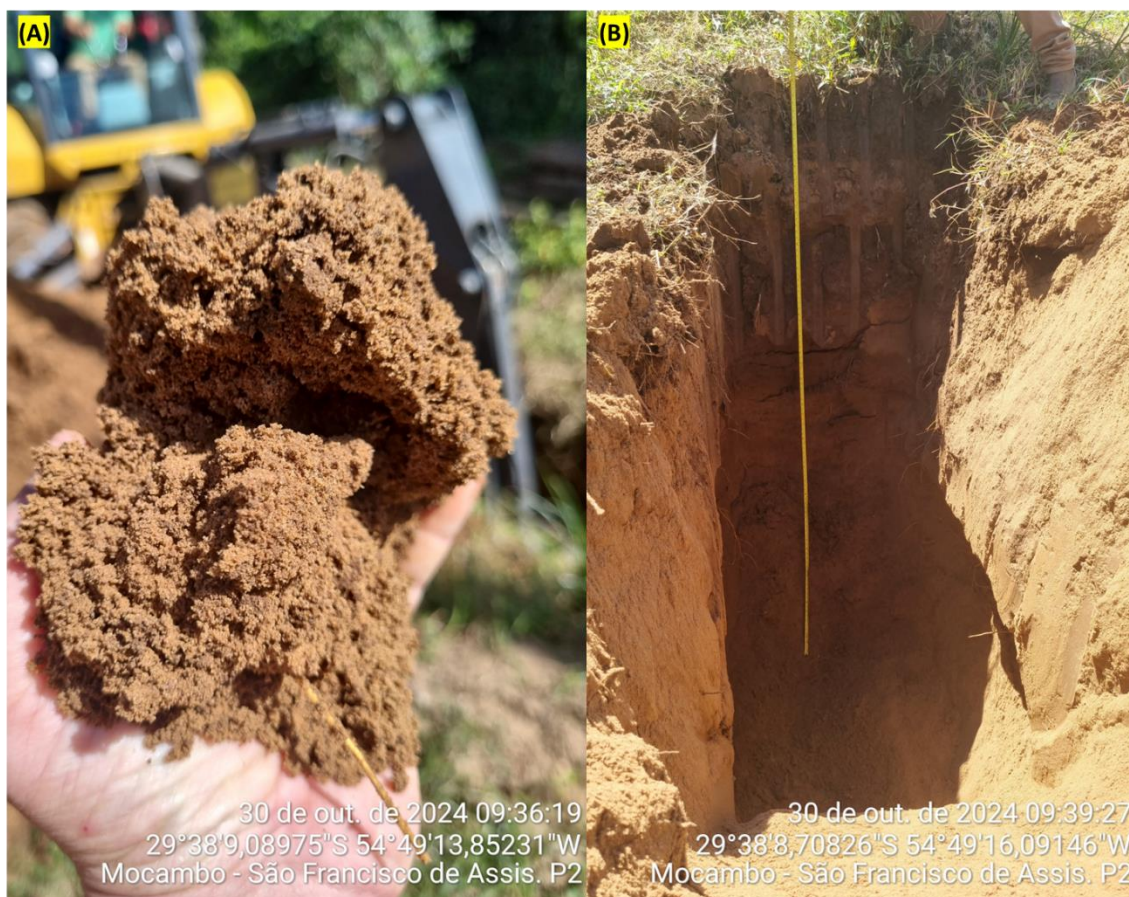
Figura 6 – Abertura do poço de inspeção 02.

Na sequência foram abertos mais dois poços de inspeção, em cota superior no topo dos taludes da margem do rio local. A Figura 6 mostra o poço de inspeção 02 sendo aberto e a solo que constitui as paredes da escavação. Novamente foi prospectada uma espessa e homogênea camada de areia grossa a média, de coloração amarela escura/marrom clara. No local não foi encontrado o nível de água, ficando as paredes da escavação momentaneamente estáveis, sendo possível realizar a escavação até a profundidade de 3,0 m, limite do braço da escavadeira utilizada. A Figura 7, mostra em detalhes a imagem do solo local.

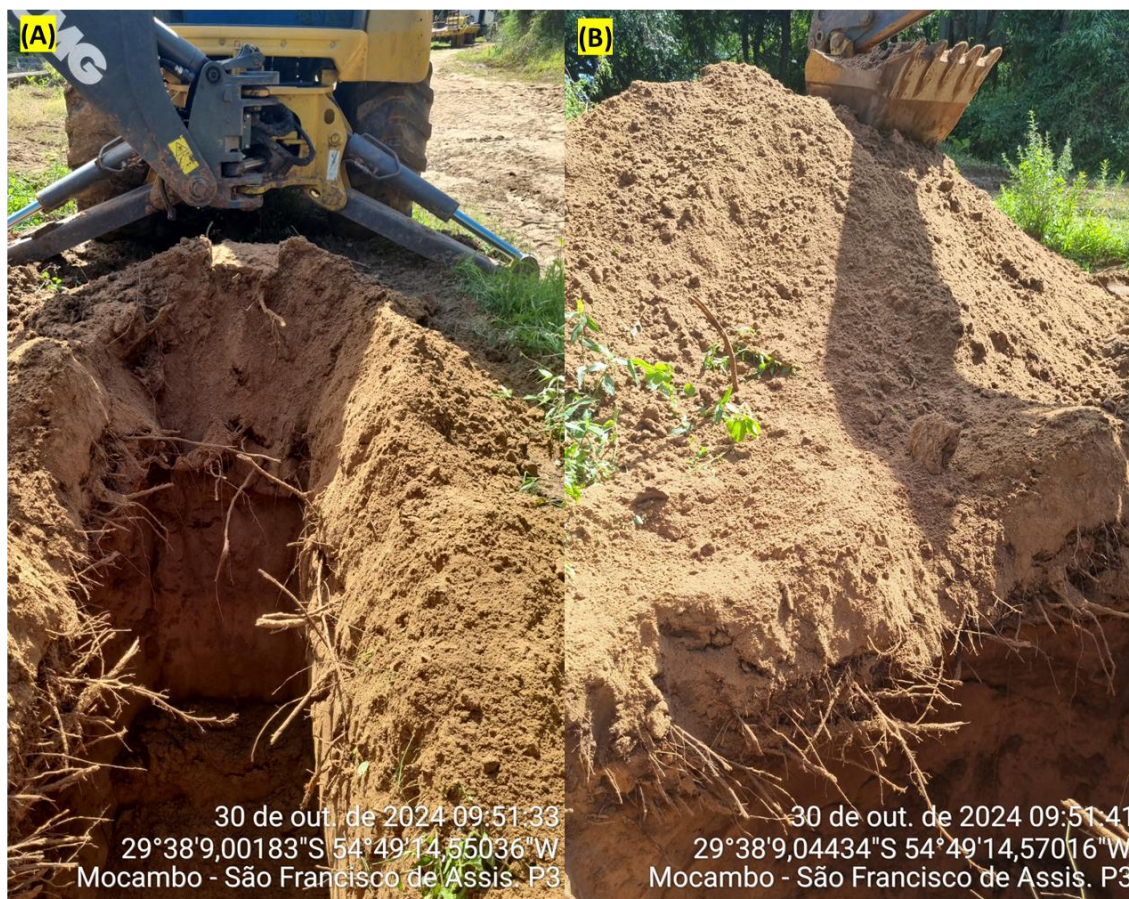
Figura 8 – Abertura do poço de inspeção 02.

Após o fechamento do poço de inspeção 02, foi aberto um terceiro poço, também localizado na crista do talude da margem do rio Jaguari. Conforme demonstra a Figura 8, novamente foi escavado um espesso e homogêneo horizonte de solo arenoso, de granulometria grossa a média e coloração amarela escura/marrom clara. Conforme mostrado nas imagens, o solo arenoso de origem pluvial é homogêneo, com presença apenas de raízes das vegetações, não sendo alcançado o nível de água até a cota escavada, de 3,0m abaixo da cota de topo da escavação.

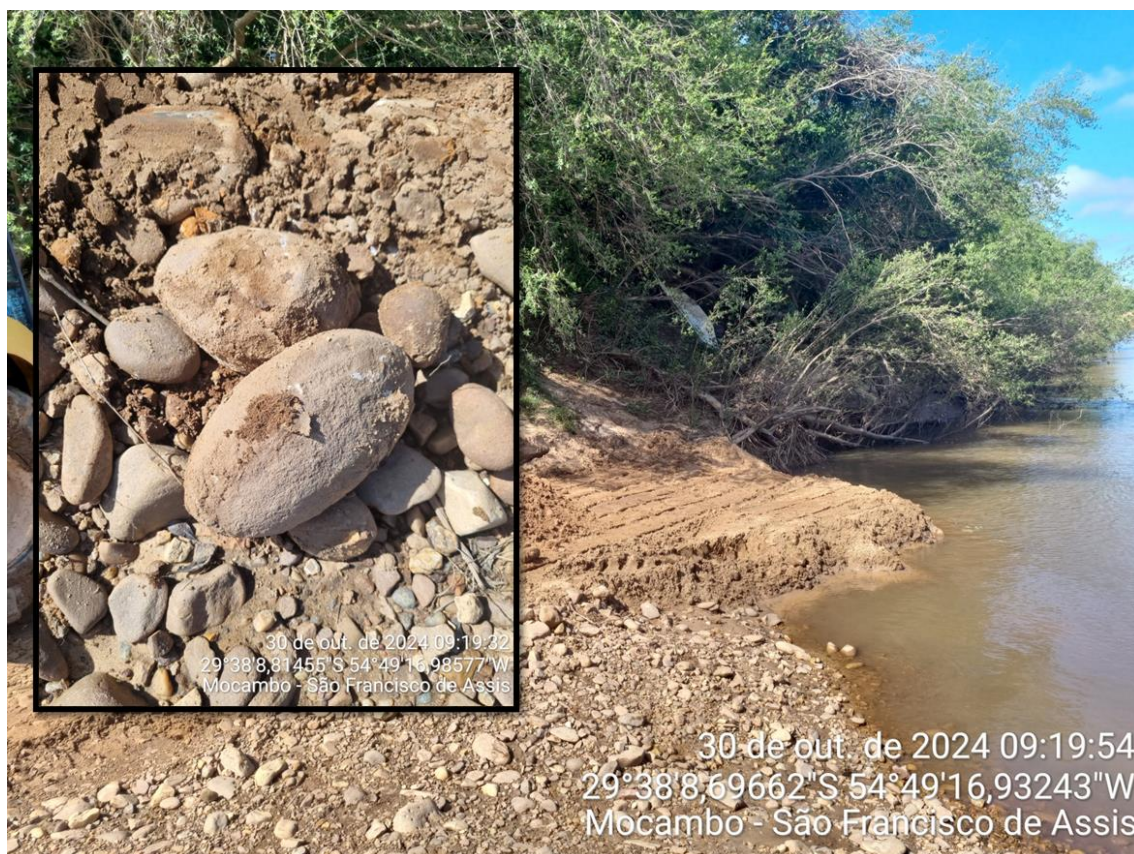
Por fim, salienta-se que foram visualizados (Figura 9) na camada superficial do solo, próximo ao nível do rio a presença de rochas (seixos rolados) de diversos tamanhos, contudo, nenhuma lente deste material foi prospectada durante a abertura dos três poços de inspeção realizados.

Figura 9 – Seixos rolados localizados na superfície do terreno, nas margens do rio local.
