RELATÓRIO EXECUTIVO DE SONDAGENS GEOTÉCNICAS

Municípios de
São Vicente do Sul e São Francisco de Assis
Nova Ponte Passo do França, Rio Jaguari

Dezembro de 2025

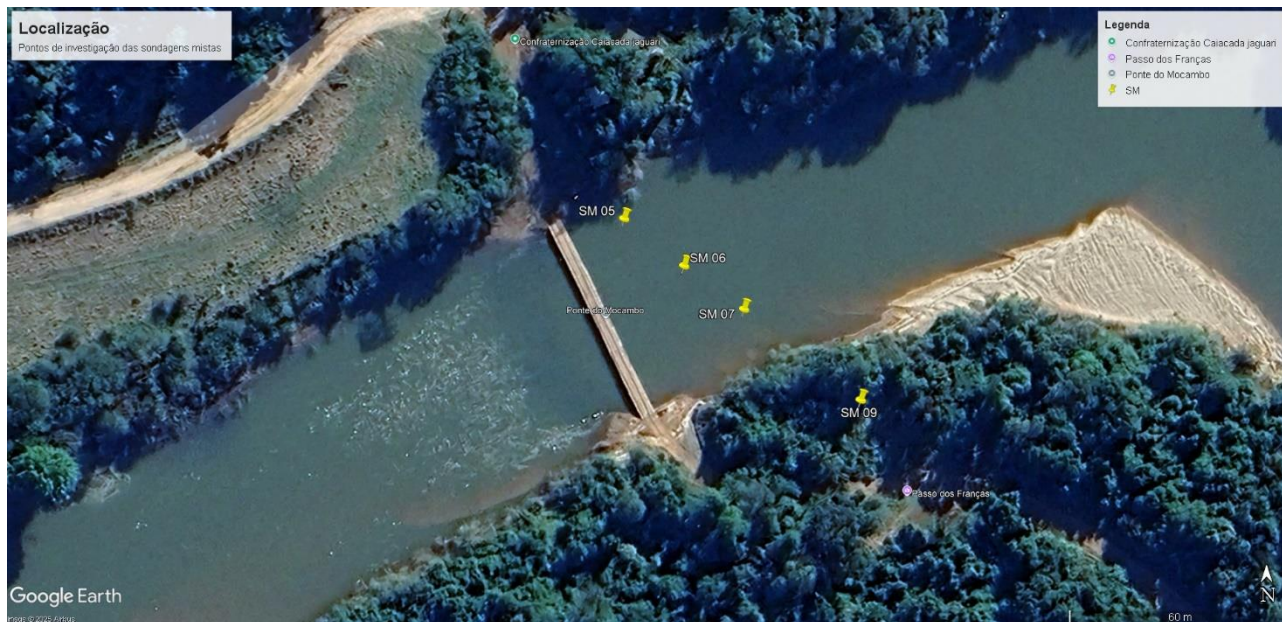
Figura 01 - Localização dos pontos de sondagens (SM).

A localização dos pontos de investigação, bem como a nomenclatura adotada para identificar os pontos foi definida pela contratante. As coordenadas dos pontos foram fornecidas pela contratante, e estão apresentadas no Anexo II - Boletins de Sondagem. A área (Figura 01) investigada está situada na localidade de Passo do França, divisa dos Municípios de São Vicente do Sul e São Francisco de Assis, RS.

A sondagem SM 09 foi executada na margem esquerda do Rio Jaguari enquanto que a SM 05 foi executada na margem direita do mesmo rio. Já as investigações denominadas SM 06 e SM 07 foram executadas no leito do Rio Jaguari (Figura 01), sendo os equipamentos instalados sobre flutuantes.

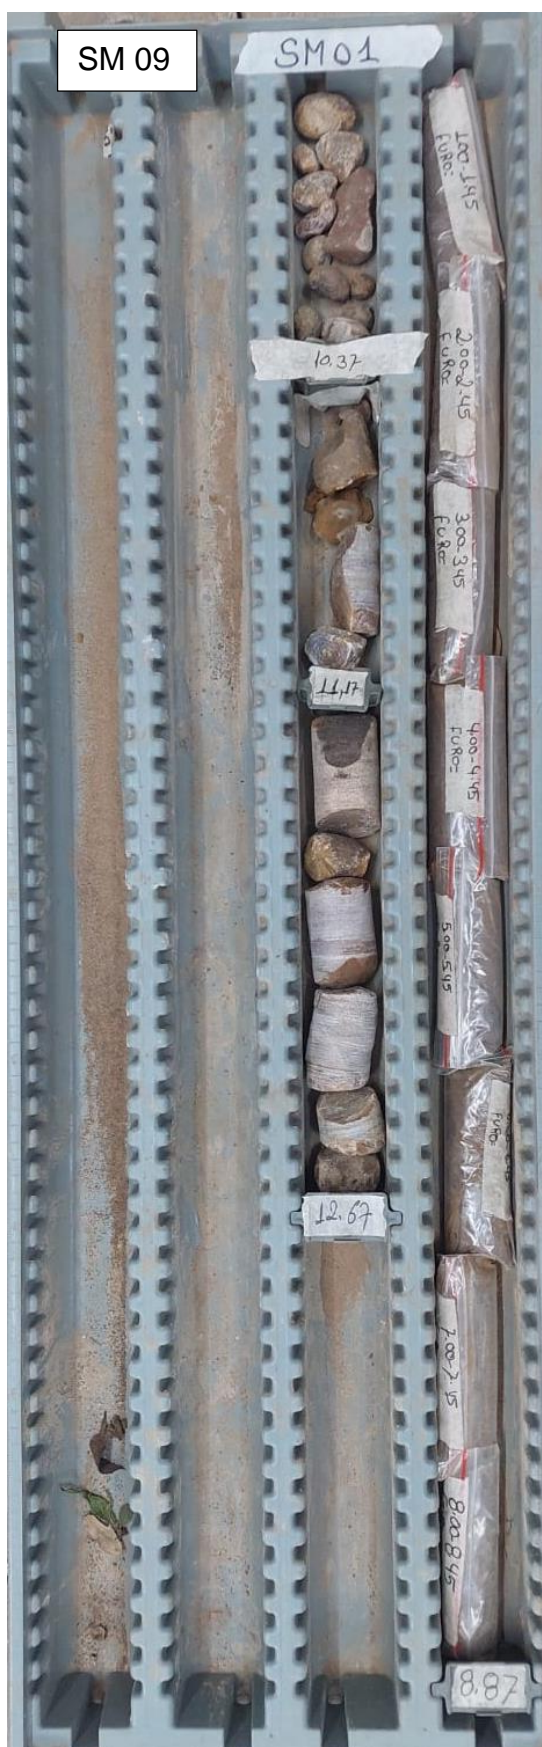
Foto 01 – Caixa com a sondagem SM09, nomeada como SM01 pela equipe de campo.

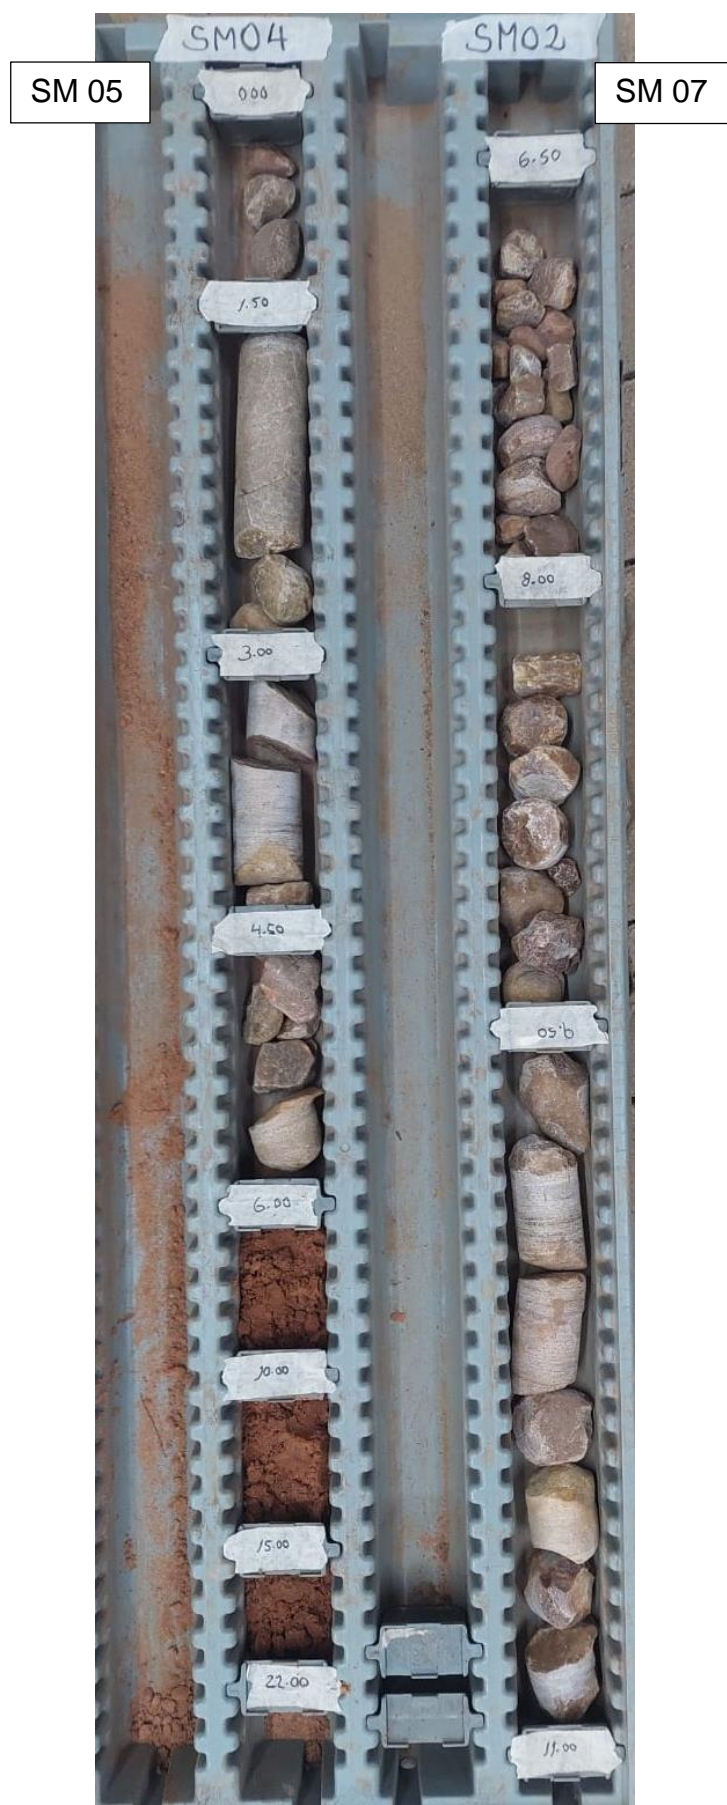
Foto 02 - Caixa com a sondagem SM07 e SM05, nomeada como SM02 e SM04 pela equipe de campo.
